CONSTRUCTION DU SIÈGE DU GROUPE GUITON A QUÉTIGNY (21)

RÉFÉRENTIEL UTILISÉ

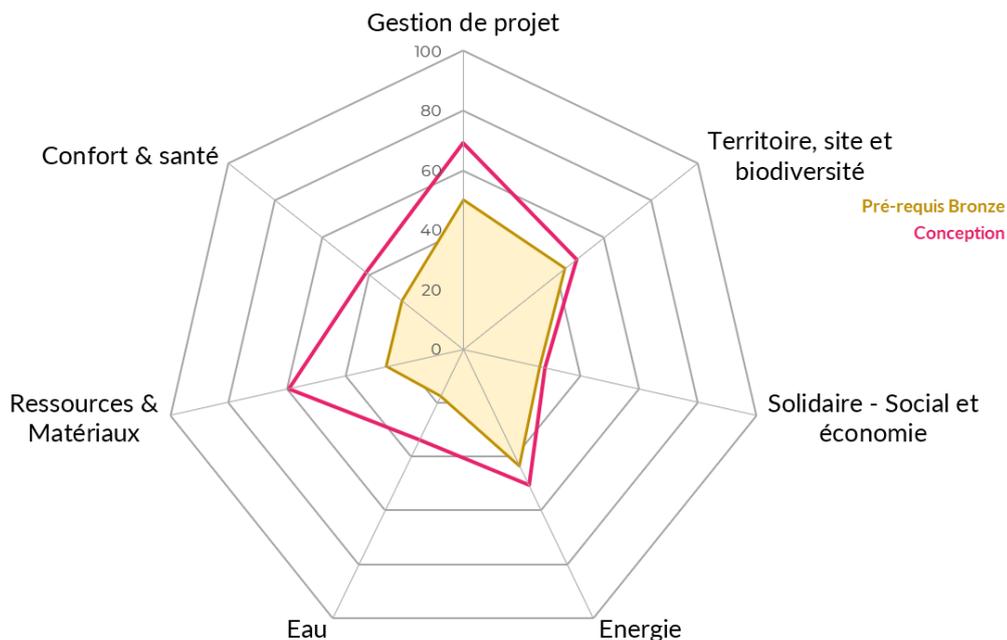
SYNTHÈSE DES RÉSULTATS

| 1 - Grille d'évaluation | | Note max | Prerequis Points mini | Note opération | |
| GES | Gestion de projet | 16,0 | 8 | 11,07 | 69% |
| TER | Territoire, site et biodiversité | 11,5 | 5 | 5,55 | 48% |
| SOL | Solidaire - Social et économie | 11,5 | 3 | 3,22 | 28% |
| ENE | Energie | 11,5 | 5 | 5,79 | 50% |
| EAU | Eau | 11,5 | 2 | 3,88 | 34% |
| RES | Ressources & Matériaux | 11,5 | 3 | 6,86 | 60% |
| CONF | Confort & santé | 11,5 | 3 | 4,75 | 41% |
